Die Story vom VW Käfer und dem „Jungbrunnen“

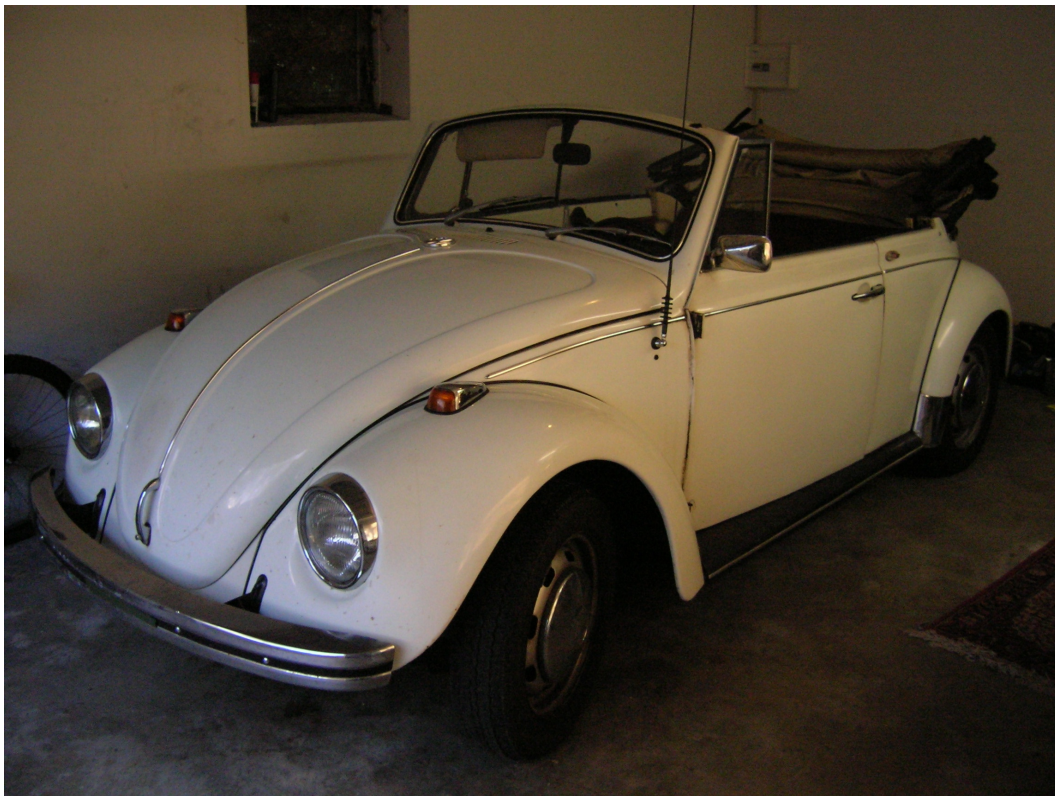
Keine Panik!
Ich sehe insgesamt
nicht so grausam
aus wie mein
Verdeckrahmen....

So sah mich mein Besitzer das erste Mal.

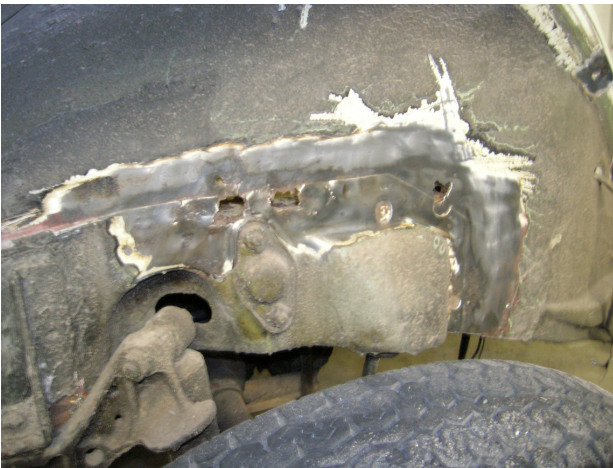
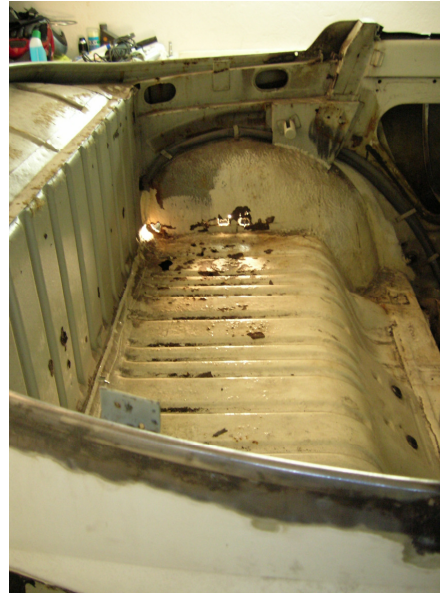
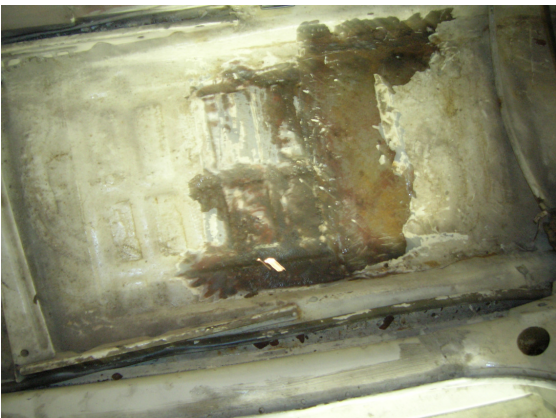
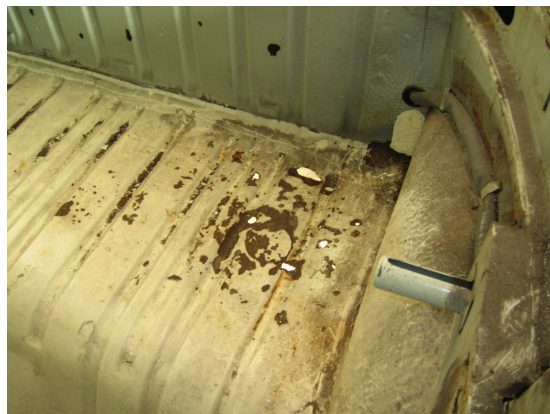
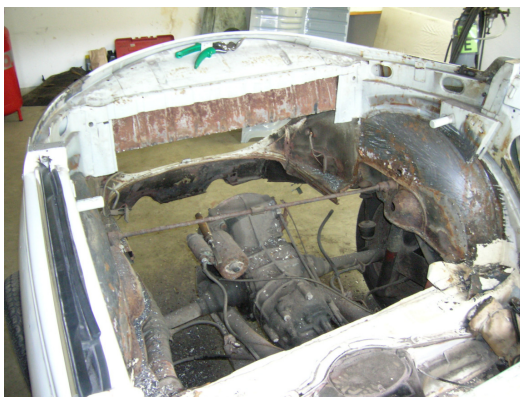
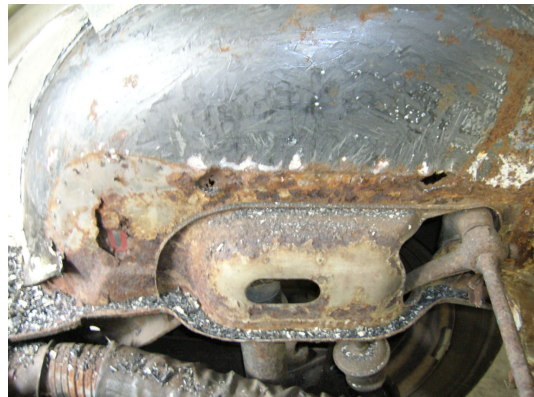
Der Rost hatte sich in meinen Eingeweiden großzügig ausgetobt, wie einige Bilder nun zeigen werden:

Dies ist eine Übersicht über einige wenige Stellen. Mein Besitzer und der Mechaniker sprachen in der Zeit, in der sie mich zerlegten und den Rostfraß fanden, sehr viele sehr ungezogene Worte. Ich bin schamviolett geworden.

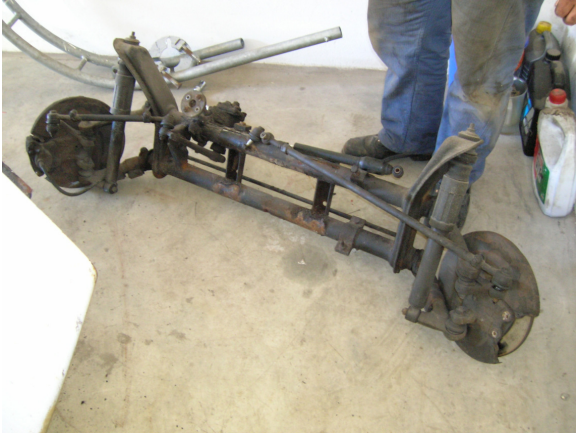
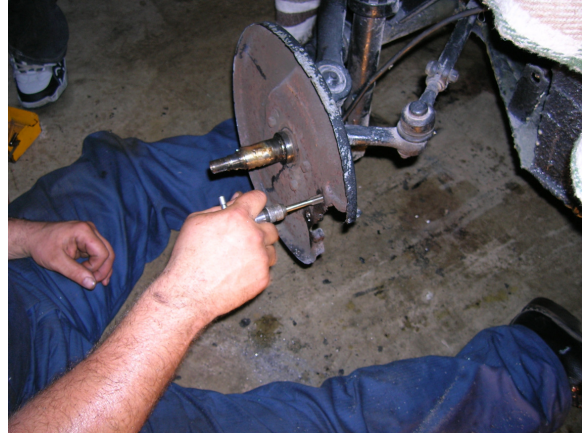
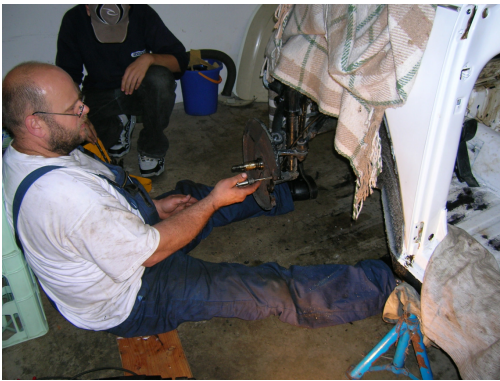
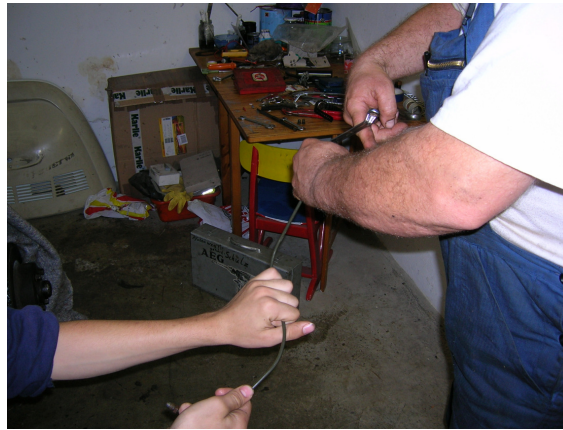
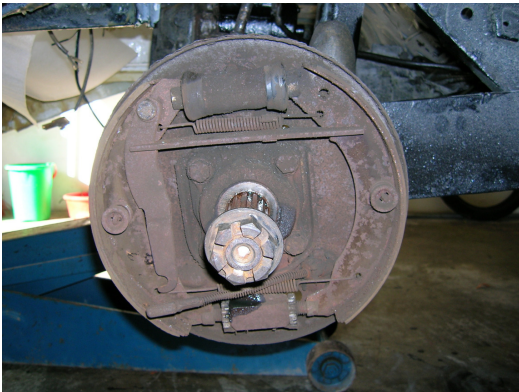
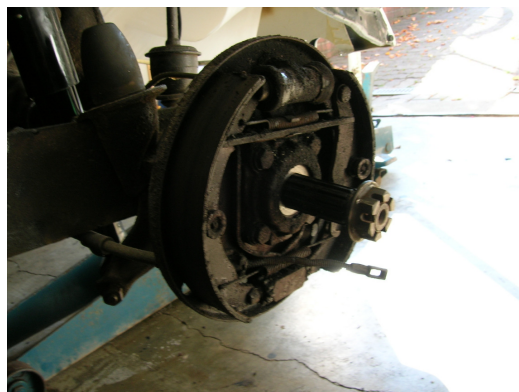
Ein Käfer „läuft und läuft und läuft“, doch mit komplett defekter Bremsanlage läuft er irgendwann mal an die Wand. Hier - was der Mechaniker zu **meckern** hatte:

1. Bremsseile schlecht, **alle** Bremsleitungen vergammelt.
2. Radbremszylinder hinten rechts und links – undicht!
3. Bremsscheiben vorne verschlissen.
4. Bremszangen vorne teilweise festgesetzt.
5. Befestigungsbolzen abgerissen.
6. Spurstangenköpfe Vorderachse ausgeschlagen.

Alle genannten Teile wurden erneuert. Die abgerissenen Bolzen ausgebohrt und das Gewinde neu nachgeschnitten. Radlager hinten und Stoßdämpfer wurden ebenfalls erneuert.
