Die Story vom VW Käfer und dem „Jungbrunnen“

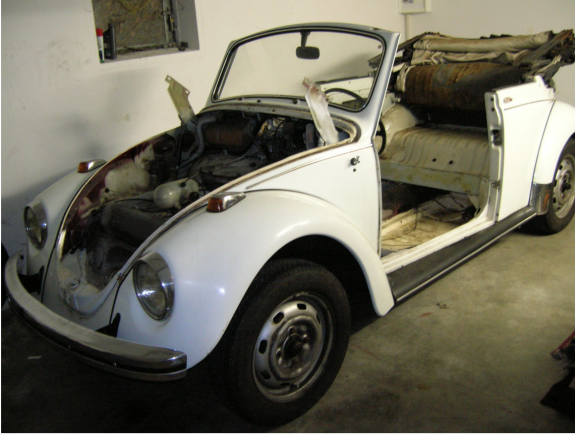
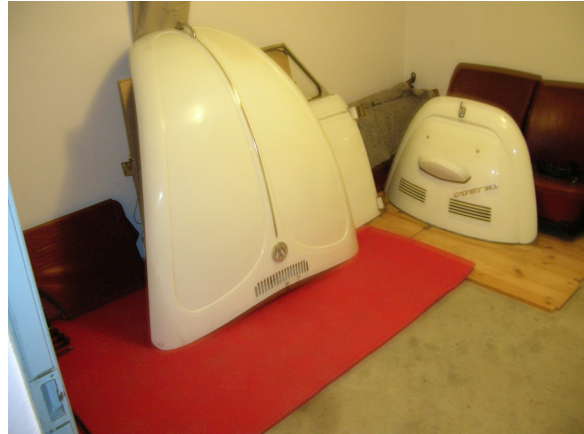
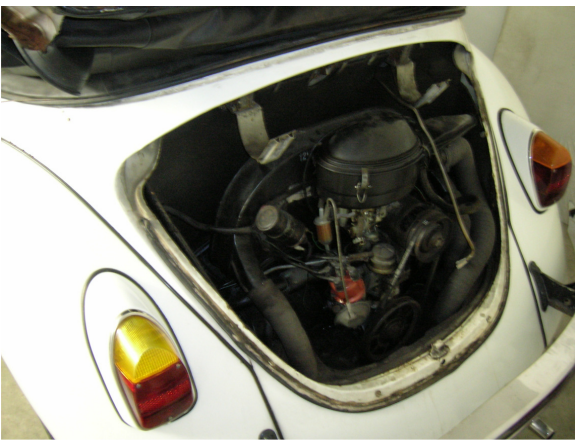
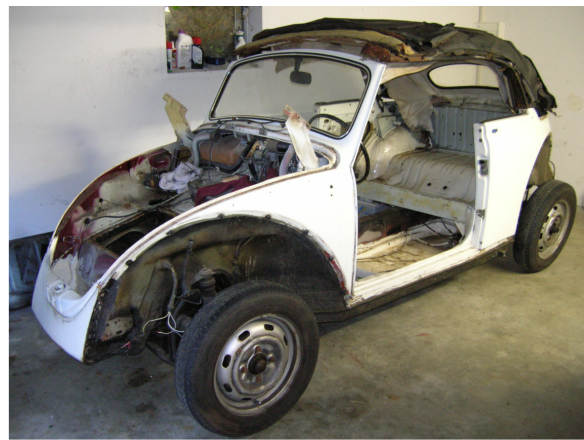
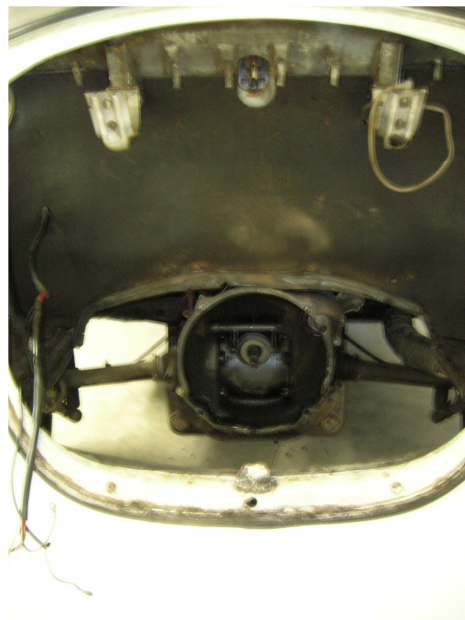
Kapitel 1: Die Demontage

Man baute sowohl meinen Motor als auch den Tank aus sowie meine Vorderachse – und das alles nur, um ganz genau überprüfen zu können, wie es um mein Fahrgestell bestellt war; insbesondere die Stellen, an die man nicht so leicht hinsehen kann. Dabei gab es „nette Überraschungen!“

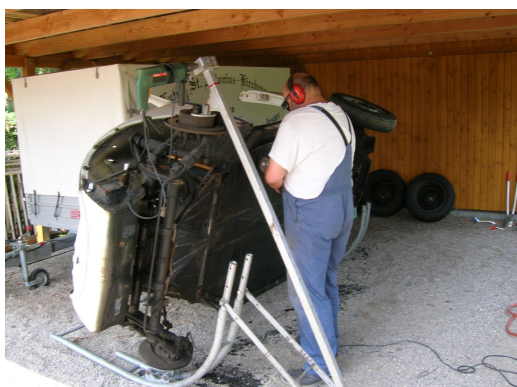
Sie verschonten auch den Wagen-Unterboden nicht im Mindesten!

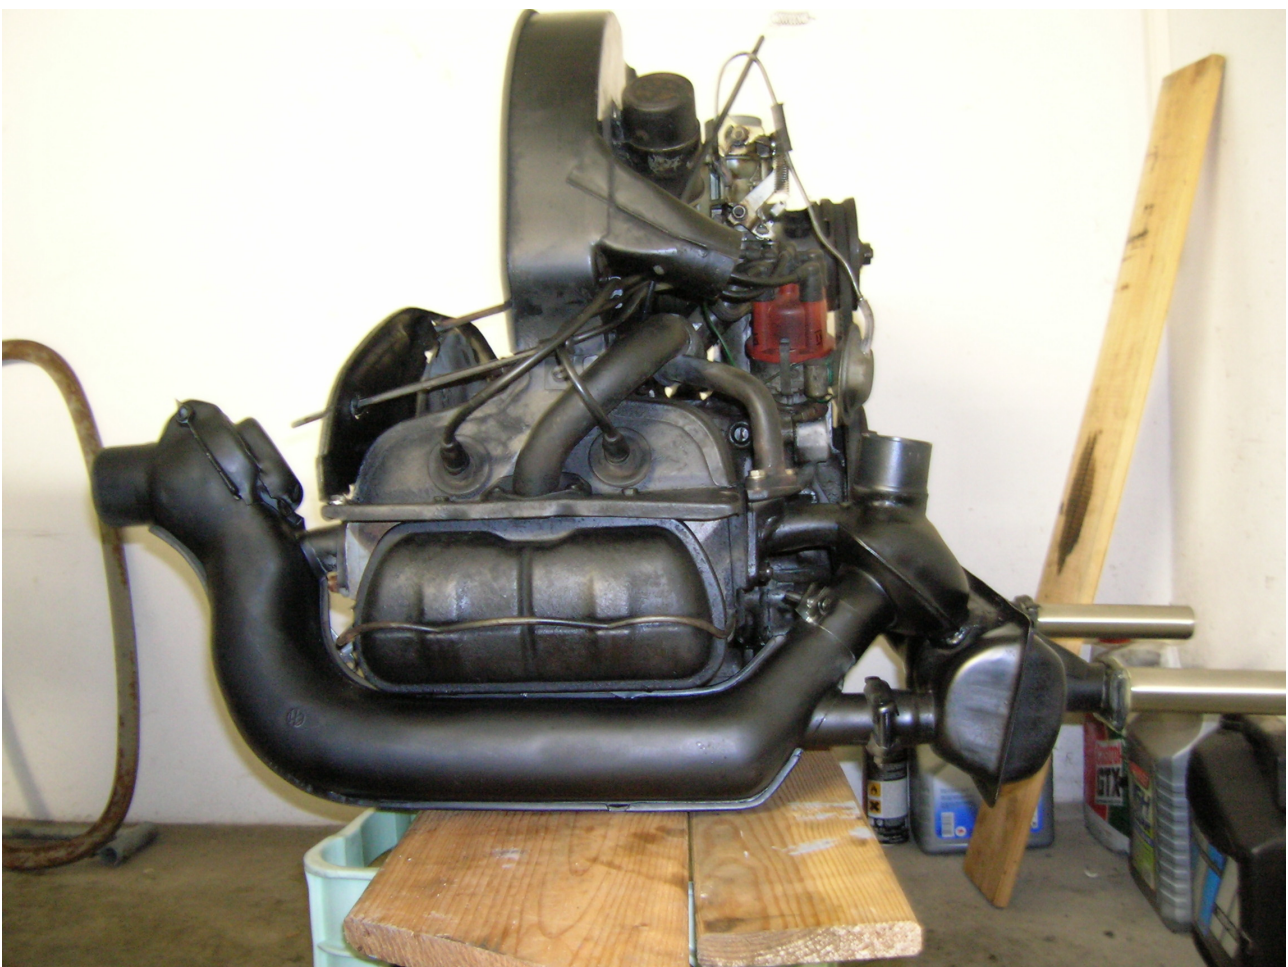
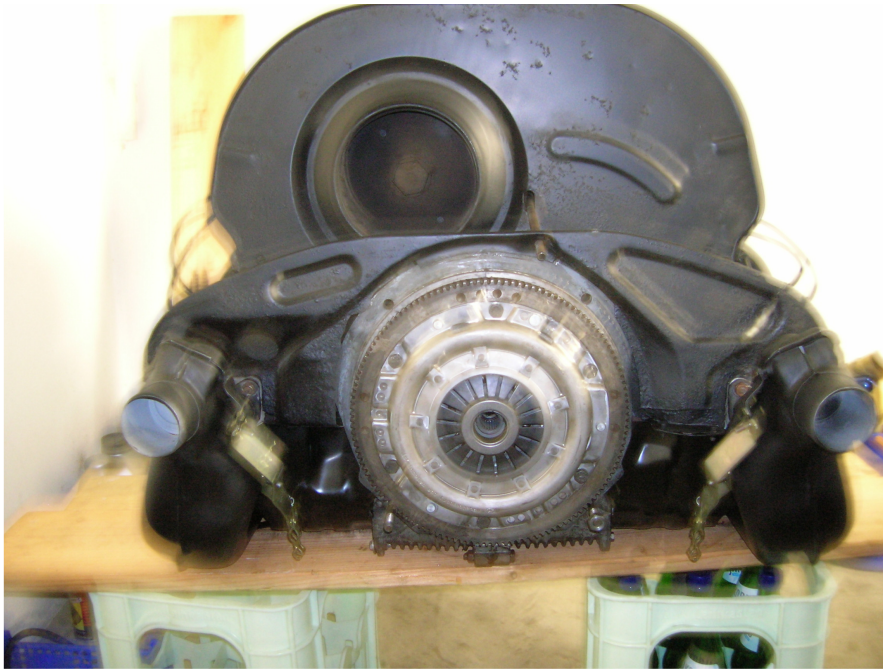
Bei meinem Motor widmete der Mechaniker ganz besondere Aufmerksamkeit meinem Ölkühler.

Er erneuerte die Dichtungen daran und überprüfte alles in diesem Bereich auf Undichtigkeiten.

Ebenso musste der Simmering hinter meinem Schwungrad dran glauben.

Mein Eigner hatte einen Dichtsatz für meinen Motor beschafft, der nun auch großzügig Verwendung fand.

Erneuert wurden auch meine Heizbirnen und mein Auspuff.

Hinter meinem Tank wurde ein Absperrventil eingebaut, damit es nicht immer Sauereien gibt, falls man mal an der Benzinleitung arbeiten muss. Übrigens besteht meine neue Benzinleitung jetzt aus Kunststoff – nicht aus Stahl.
